Baumeister Sittich

Vögel an Fassaden

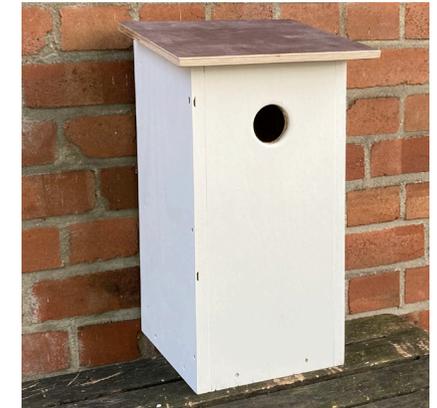
Lösung per Nistkasten

Bei Interesse bietet der NABU Köln die passenden Nistkästen an und beschafft diese auch. Es handelt sich um wissenschaftlich erforschte Nistkästen, entweder aus Sperrholz oder Holzbeton. Die Holzkästen sind in unterschiedlichen Farbvarianten wähl- und lieferbar. Die Befestigung auf der Fassaden-Oberfläche geschieht mittels Langschrauben durch die WDVS-Schicht hindurch auf der Hauswand darunter.

☛ Letzter Schritt: Von der Fassade in den Nistkasten! Dazu hängen Sie den Brutkasten an die Stelle des alten Fassadenlochs. Damit erhöht sich die Chance, dass die Sittiche ihn auch annehmen.

☛ Weitere Alternativen für die Montage des Kastens: wesentlich höher als die Löcher oder bei Flachdächern an der Attika. Die Höhe kommt dem Sicherheitsbedürfnis der Halsbandsittiche entgegen. Für zusätzliche Spezialtipps in Sachen Nistkasten-Montage kontaktieren Sie bitte die NABU Geschäftsstelle.
